## レスパスビジョン

### 環境スペース(株)提案の「酸素クラスター除菌脱臭装置」をスタジオ内に設置

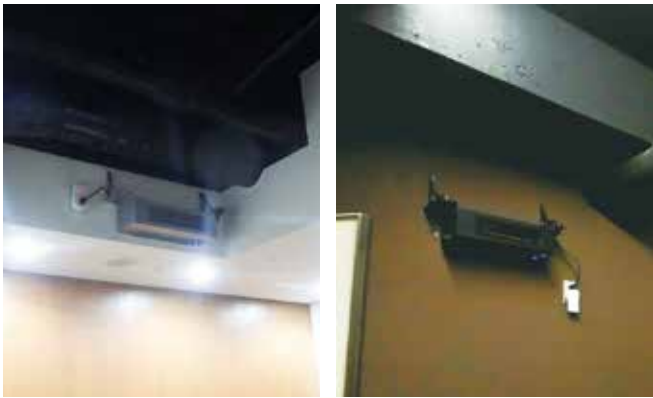
3階の2つの部屋のクライアントスペースに設置されている  
「酸素クラスター除菌脱臭装置」

空気中の酸素分子をイオン化させて、臭気やウイルスと空気中で反応させて、脱臭・除菌・空気汚染物質を分解する。

酸素クラスターイオンは、O<sub>2</sub><sup>+</sup>、O<sub>2</sub><sup>-</sup>といった酸素分子イオンが10～60個集まった大きなイオンの集合体である。

酸素クラスター除菌脱臭装置は、僅かな電力で人工的に大量の酸素クラスターイオンを生成する事が可能で、室内空間において空気の浄化を行っている。
